『건축물 석면조사 결과보고서』

경상북도 영주시 구성로 329
성누가병원 건축물 석면조사 용역

의료법인
정봉의료재단 **성누가병원**

2014년 4월

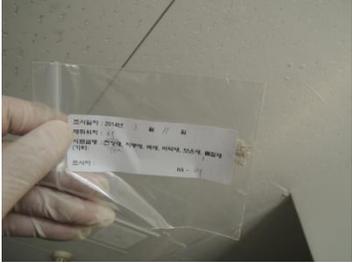
연번(구분)	시료 번호	시료위치	시료종류	시료 사진
1 주1.본관	01	지상5층 복도1	천장 텍스

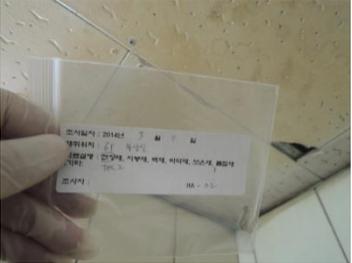
02	지상5층 화장실	천장 텍스

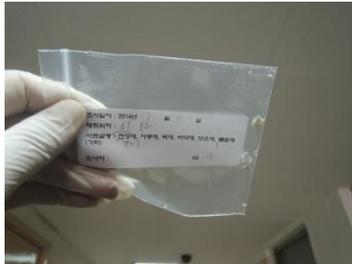
03	지상5층 복도2	천장 텍스

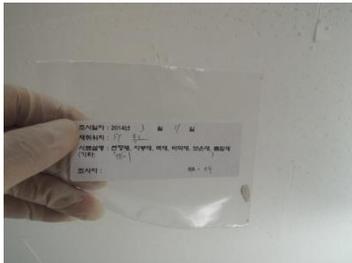
04	지상4층 복도	천장 텍스

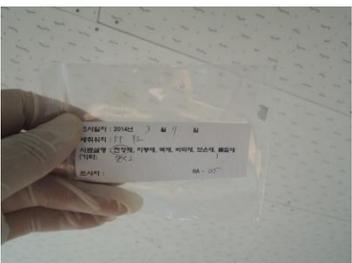
05	지상4층 세면장	천장 텍스

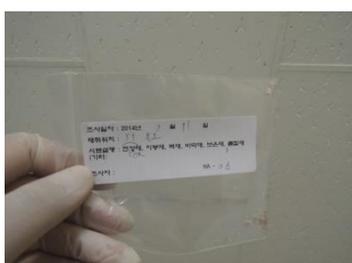
06	지상4층 복도	천장 텍스

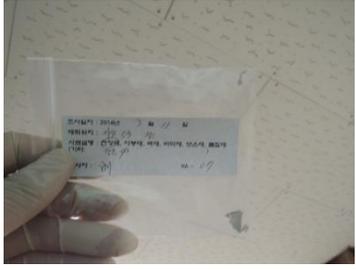
연번(구분)	시료번호	시료위치	시료종류	시료 사진
1 주1.본관	07	지상4층 창고	천장 텍스

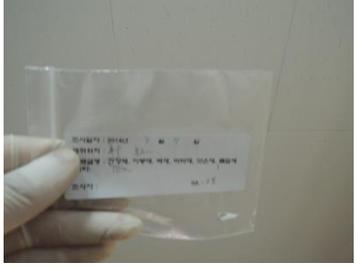
08	지상3층 복도	천장 텍스

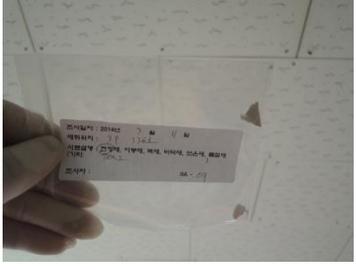
09	지상3층 336호	천장 텍스

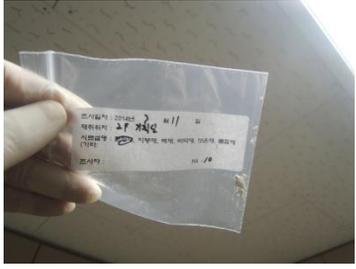
10	지상2층 기획실	천장 텍스

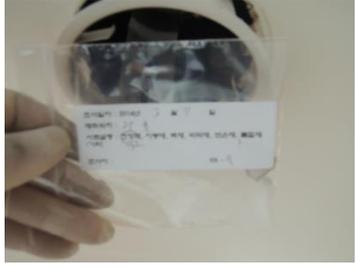
11	지상2층 복도	천장 텍스

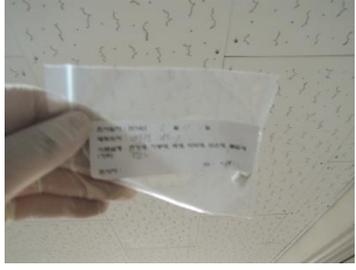
12	지상2층 복도	천장 텍스

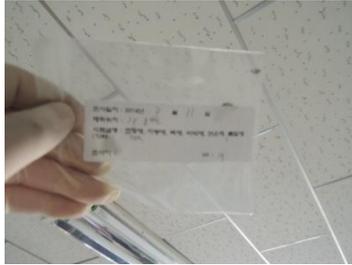
연번(구분)	시료번호	시료위치	시료종류	시료 사진
1 주1.본관	13	지상2층 복도 및 홀	천장 텍스

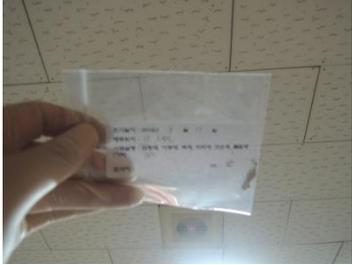
14	지상2층 준비실	천장 텍스

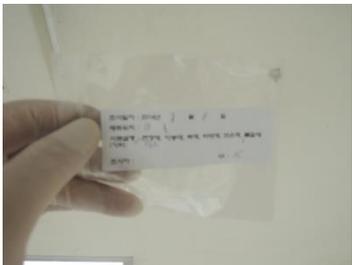
15	지상1층 홀	천장 석고보드

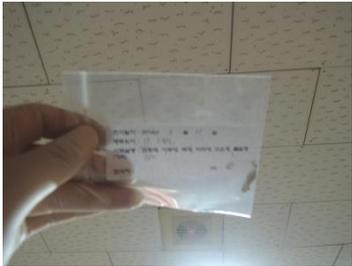
16	지상1층 조정실	천장 텍스

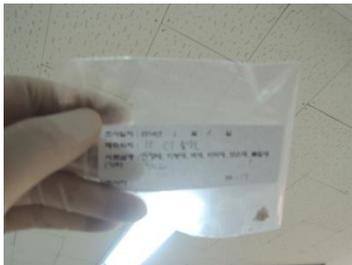
17	지상1층 CT촬영실	천장 텍스

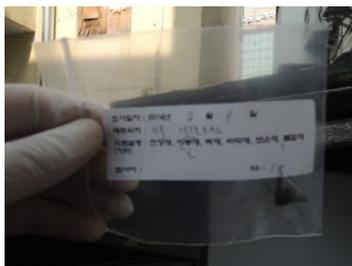
18	지상1층 외부폐기물 보관소	지붕 슬레이트

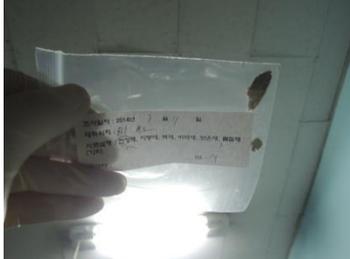
연번(구분)	시료번호	시료위치	시료종류	시료 사진
1 주1.본관	19	지하1층 복도	천장 텍스

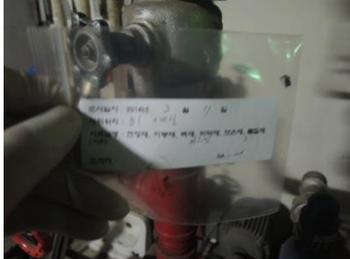
20	지하1층 기계실	배관 개스킷

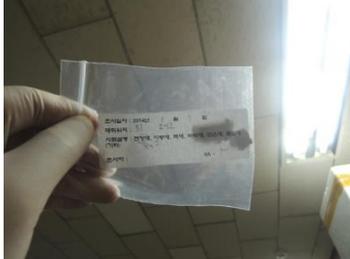
21	지하1층 문서고	천장 텍스

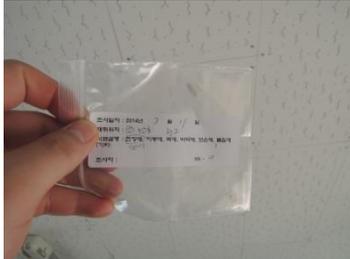
2 주2.신관	01	지상6층 창고	천장 텍스

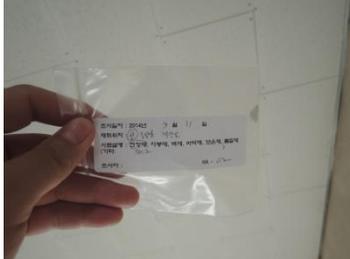
02	지상6층 계단실	천장 텍스

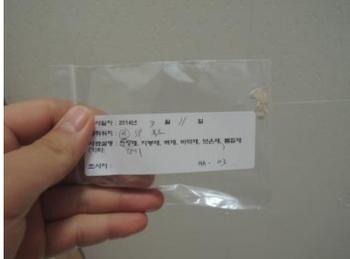
03	지상5층 복도	천장 텍스

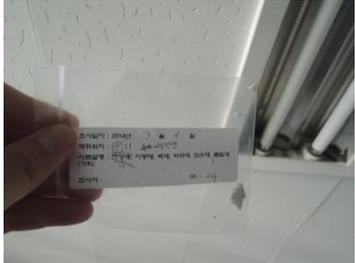
연번(구분)	시료 번호	시료위치	시료종류	시료 사진
2 주2.신관	04	지상4층 세면장	천장 텍스

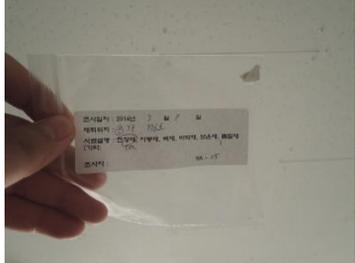
05	지상3층 376호	천장 텍스

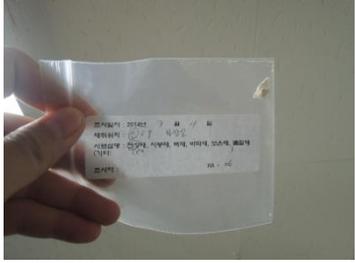
06	지상2층 화장실	천장 텍스

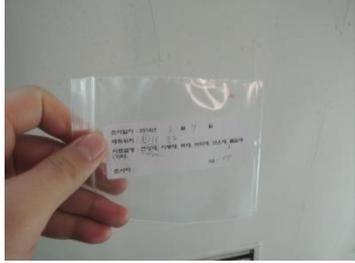
07	지상1층 복도	천장 텍스

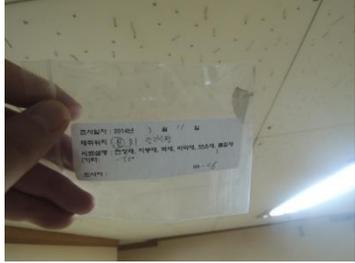
08	지하1층 영안실1	천장 텍스

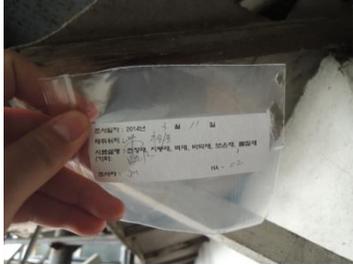
02	지하1층 기계실 내 창고	천장 밤라이트

시료 번호	채취위치	시료종류	분석결과	함유율	분석방법
01	지상1층 창고	지붕 슬레이트	백석면	12%	NIOSH Manual of Analytical Method No.9002
02	지상1층 창고	천장 밤라이트	백석면	10%	NIOSH Manual of Analytical Method No.9002
					NIOSH Manual of Analytical Method No.9002
					NIOSH Manual of Analytical Method No.9002
					NIOSH Manual of Analytical Method No.9002
					NIOSH Manual of Analytical Method No.9002
					NIOSH Manual of Analytical Method No.9002
					NIOSH Manual of Analytical Method No.9002
					NIOSH Manual of Analytical Method No.9002
					NIOSH Manual of Analytical Method No.9002
