# 석면조사 결과보고서

영주축산업협동조합 소유 건축물석면조사

영주축산업협동조합

2024. 08.

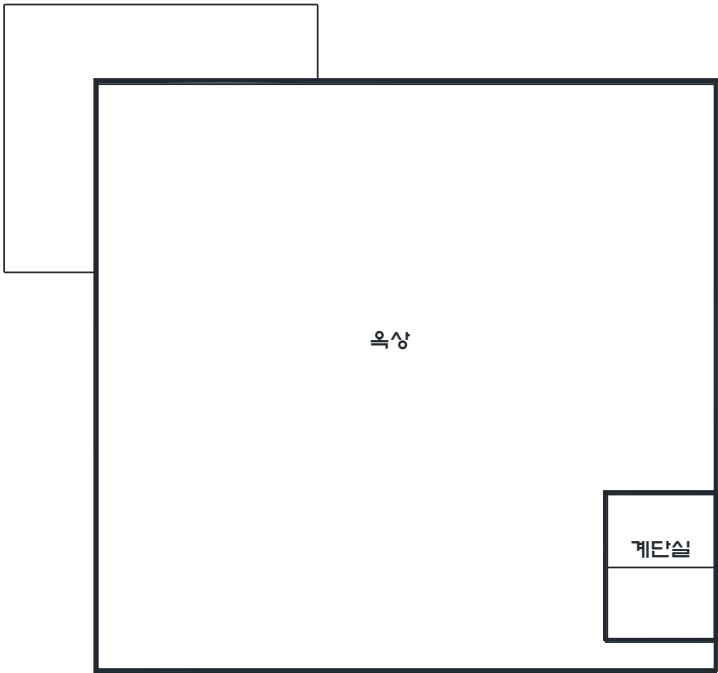
인정할인마트 (옥탑층)

| 동명<br>(설비명) | 층(부분) | 자재성상 | 석면검출 기능공간명 | 석면함유물질 양<br>(연면적:㎡) |
|---|---|---|---|---|
| 인정<br>활민마트 | 옥탑층 | 지붕재 | 계단실 지붕 | 18.59 |

| 동명(설비) : 인정할인마트 | | | | |
|---|---|---|---|---|
| 01 | 슬레이트(대골) | 1개(HA01) | Y (백석면14%) | 18.59 |

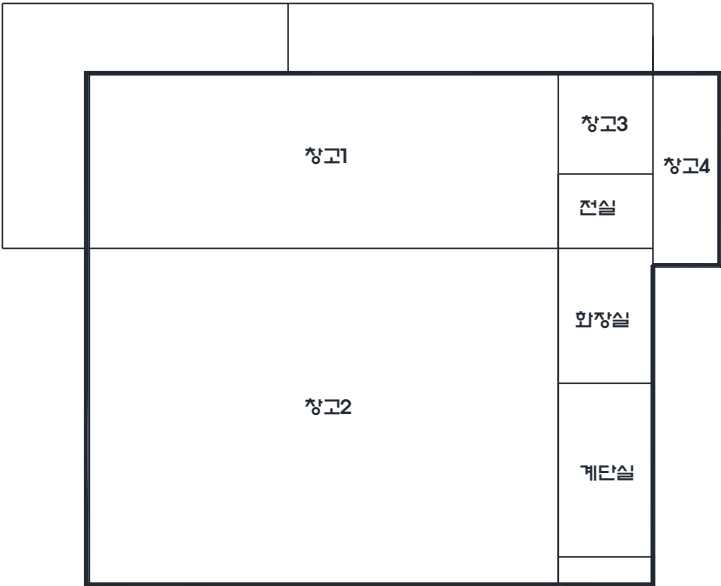
인정할인마트 (2층)

| 동명<br>(설비명) | 층(부분) | 자재성상 | 석면검출 기능공간명 | 석면함유물질 양<br>(연면적:㎡) |
|---|---|---|---|---|
| | 2층 | 천장재 | 창고1,2,3,전실 | 238.42 |

| 동명(설비) : 인정할인마트 | | | | |
|---|---|---|---|---|
| 02 | 천장텍스 | 1개(HA02) | Y (백석면4%) | 238.42 |
| 03 | 천장텍스 | 1개(HA03) | Y (백석면5%) | |
| 04 | 천장텍스 | 1개(HA04) | Y (백석면3%) | |

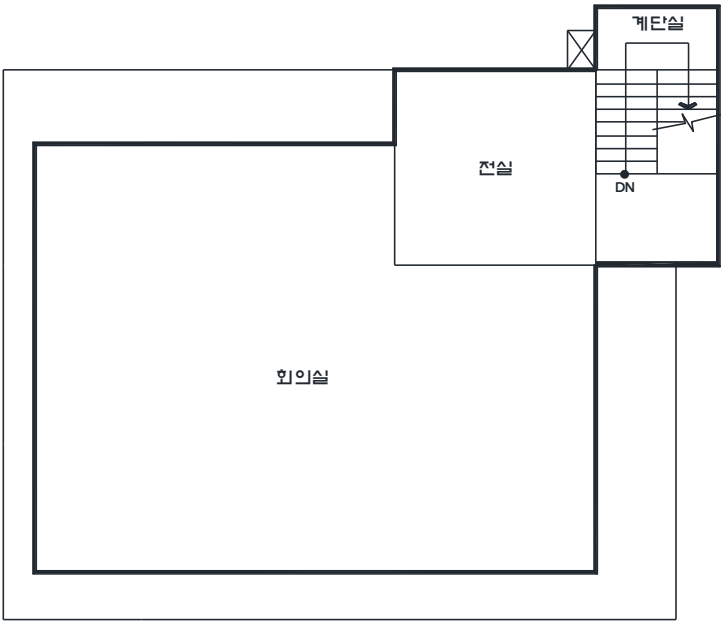
영주축산농협(영주동지점 3층)

| 동명<br>(설비명) | 층(부분) | 자재성상 | 석면검출 기능공간명 | 석면함유물질 양<br>(연면적:㎡) |
|---|---|---|---|---|
| 영주축산농협<br>(영주동지점) | 3층 | 지붕재 | 계단실 | 25.41 |

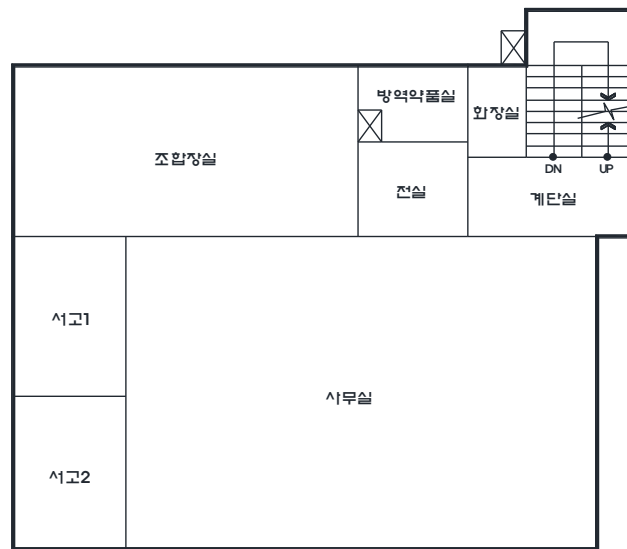
## 영주축산농협(영주동지점 2층)

| 동명<br>(설비명) | 층(부분) | 자재성상 | 석면검출 기능공간명 | 석면함유물질 양<br>(연면적:㎡) |
|---|---|---|---|---|
| | 2층 | 천장재 | 조합장실,방역약품실 | 76.60 |

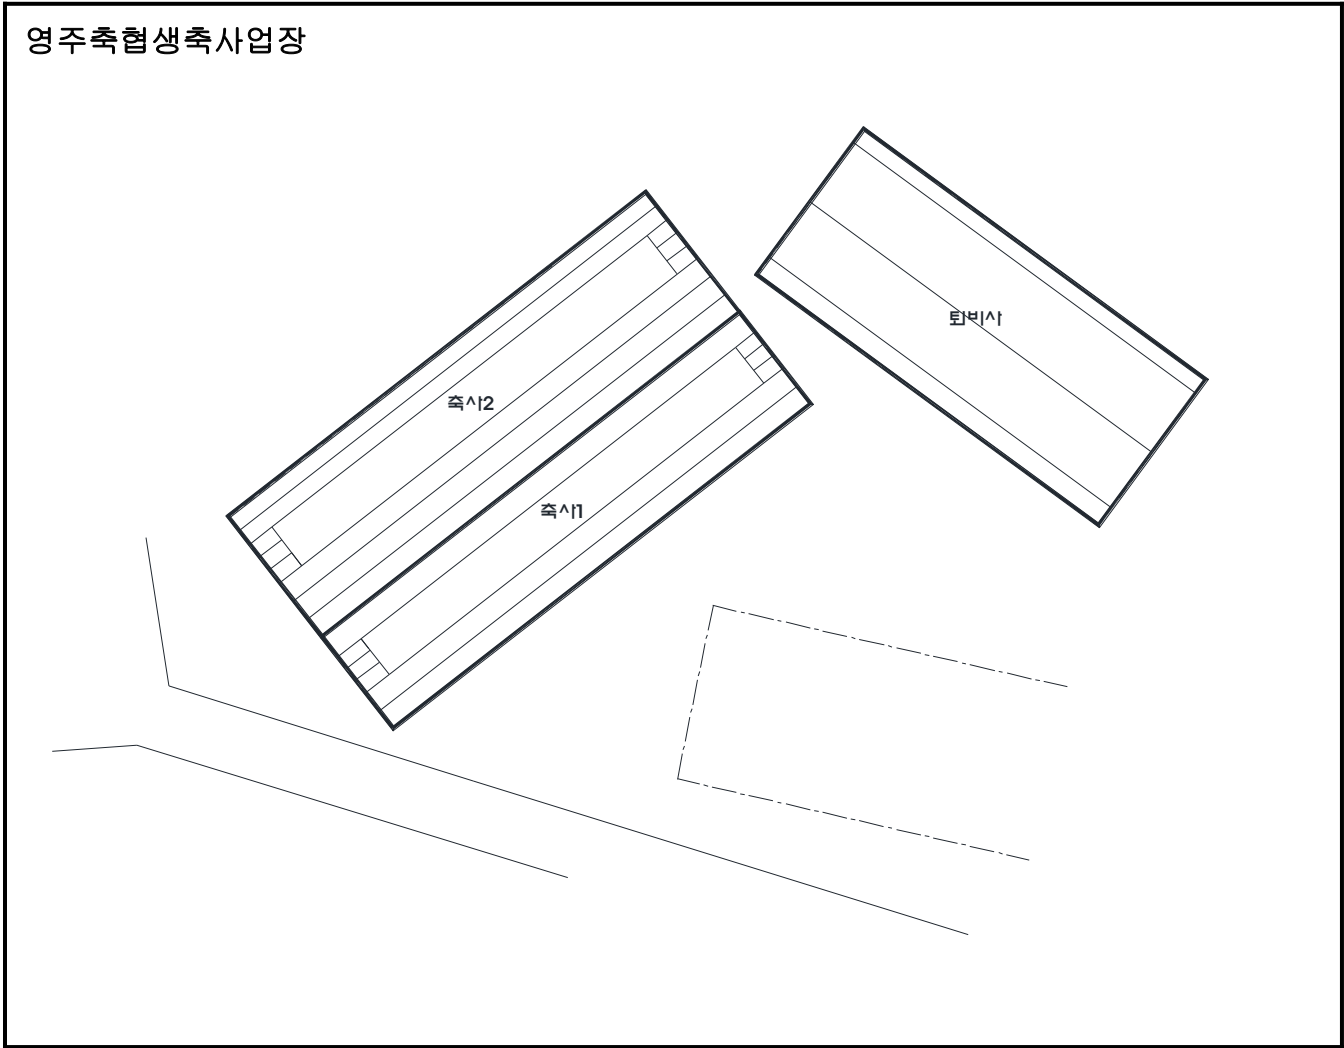
| 동명<br>(설비명) | 층(부분) | 자재성상 | 석면검출 기능공간명 | 석면함유물질 양<br>(연면적:㎡) |
|---|---|---|---|---|
| 영주축협<br>생축사업장 | 지붕층 | 지붕재 | 퇴비사 지붕 | 146.53 |
| | 지붕층 | 지붕재 | 축사1 지붕 | 347.56 |
| | 지붕층 | 지붕재 | 축사2 지붕 | 551.08 |
