- 풍기 문화의 집 3층

건축물명 :
풍기문화의집

Drafting No : MH-3

석면조사 · 분석기관 :
 (주)리더환경

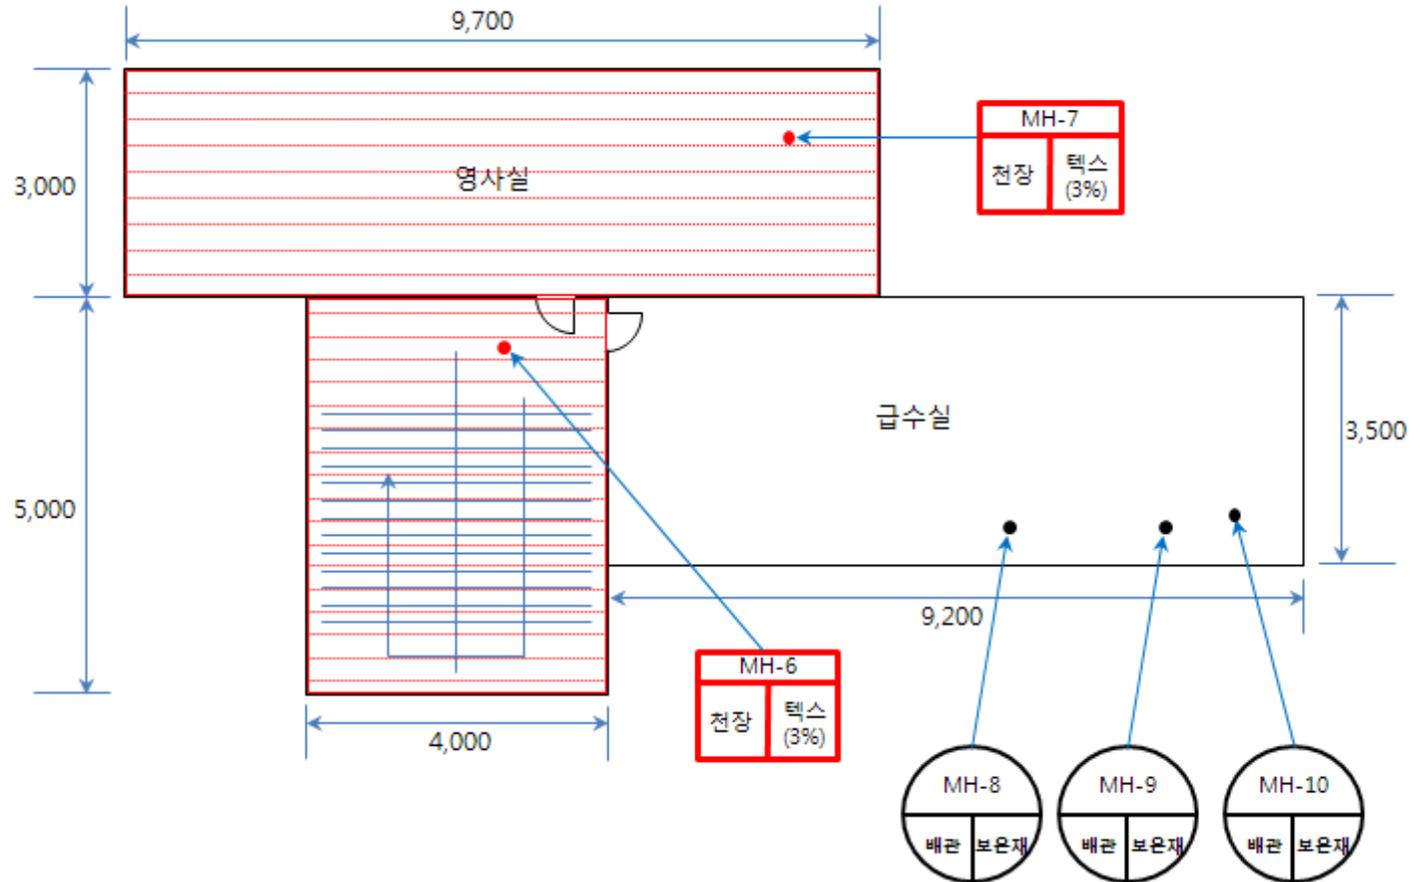
시료번호	시료채취 위치	동일물질구역	면적(m ²)	석면 종류	석면 함유량	위해성 평가점수	위해성 등급	관리방안
MH-6	계단실 천장	3층 계단실, 영사실	계단실:20.0	백석면	3%	계단실-9	낮음	· 전기공사, 배선공사 등 건축물 유지보수 공사시 석면함유설비 또는 자재가 훼손되어 석면이 비산되지 않도록 작업수행 · 석면함유 건축자재 또는 설비에 대한 지속적인 유지관리 · 석면함유 건축자재 또는 설비가 손상되었을 경우 즉시 보수 · 석면함유건축자재를 인위적으로 손상시키지 않도록 함 · 석면 함유 건축자재 또는 설비의 취급 및 사용으로 인체 분진이 발생될 경우 호흡보호구 착용
MH-7	영사실 천장		영사실:29.1
