# 석면조사 결과보고서

영주농협 소유 건축물 석면조사

(영주농협 서부지점)

1. 용역명 : 영주농협 소유 건축물 석면조사

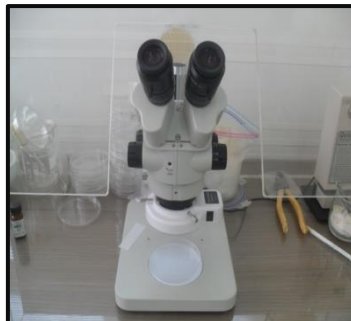
[그림 1. 입체현미경]

- 표본 제작 전에 입체현미경을 이용해 시료를 관찰한다. 시료 관찰은 일반적으로 10배 내외에서 실시하되, 미세한 섬유를 자세히 관찰하기 위해서 보다 높은 배율로 관찰할 수 있다. 입체현미경을 이용한 시료 관찰 및 표본 제작의 목적은 다음과 같다.

- 시료 중 섬유가 관찰되는지 확인하고, 검출된 섬유에 대해 각각의 모양, 색깔, 핀셋으로 취급 시 특성 관찰
- 관찰된 섬유의 특징을 통해 섬유의 종류를 잠정적으로 가정성하고 각각의 함유율을 가정량
- 표본을 확대관찰하며 제조함으로서, 시료 중 석면으로 의심되는 섬유를 결합재 또는 충전재로부터 잘 유리시키고 입자가 균일하게 분포된 표본을 제작

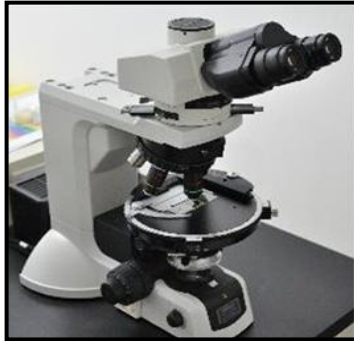
[그림 2. 편광현미경]

- 편광현미경을 사용하여 천장재, 바닥 타일재, 방음재, 보온재, 방열재 등의 건축자재, 개스킷 같은 배관자재, 브레이크 라이닝 등의 산업용 고형 석면자재를 분석하게 됩니다. 편광현미경은 석면 관찰을 위해서 1.550, 1.680, 1.605의 굴절시약을 시료에 도포하고 현미경 커버글라스를 슬라이드에 밀착시킨 후 편광을 조작하여 샘플을 보게 됩니다. 형태, 색깔/다색성, 굴절을, 복굴절을, 소광특성 신장부호를 보고 석면 유무 및 종류를 판별 할 수 있습니다.

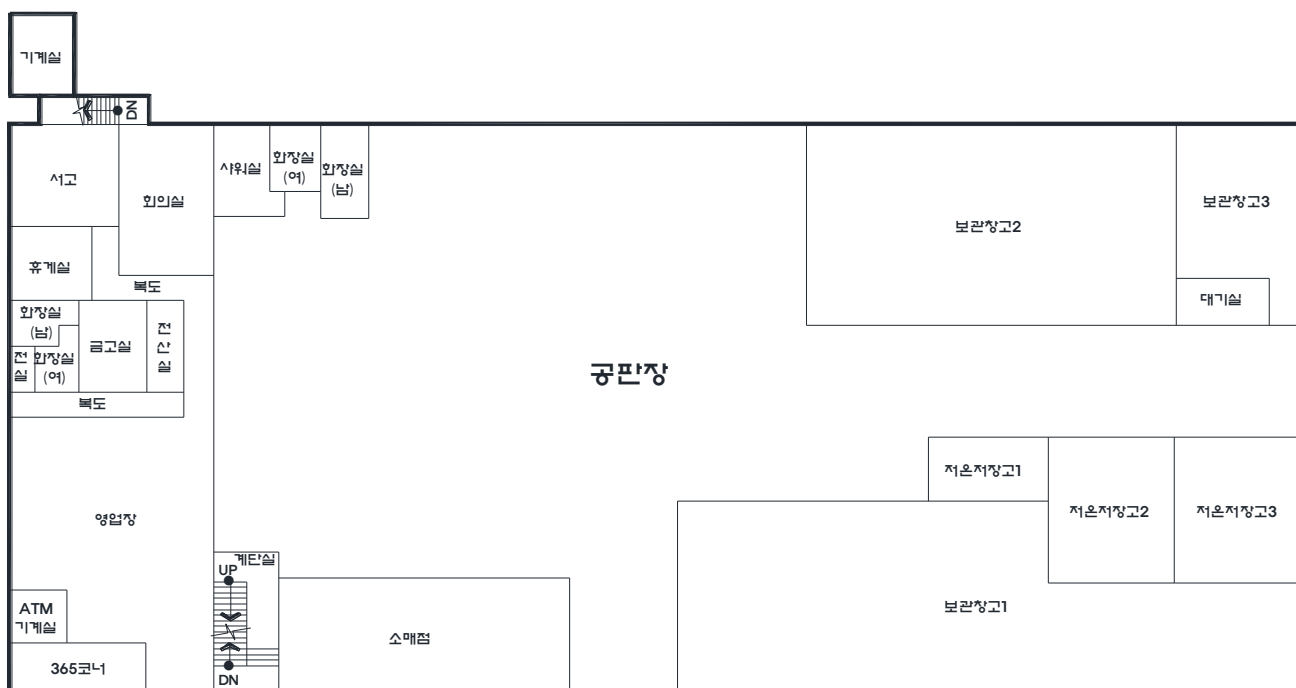
## 영주농협 서부지점 1층

| 동 명<br>(설비명) | 층 | 구분된<br>공간 수 | 기능공간명(공간수) | 연면적(㎡) |
|---|---|---|---|---|
| | 1층 | 28 | 공판장(1),영업장(1),소매점(1),창고(6),<br>기계실(2),화장실(4),샤워실(1),전실(1),복도(2)<br>전산실(1),휴게실(1),금고실(1),회의실(1),<br>서고(1),계단실(2),대기실(1),365코너(1) | 2,414.28 |

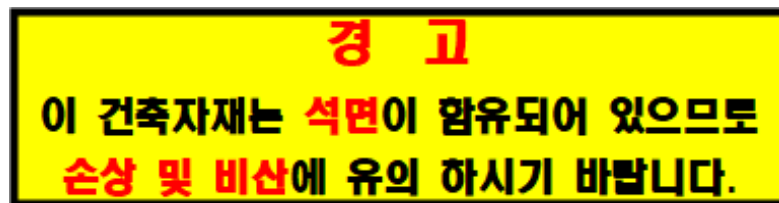
<석면건축자재 경고 표시>

주) 1. 크기는 가로 14.5센티미터, 세로 4센티미터 이상

2. 글자는 노랑 바탕에 흑색, 다만 "경고", "석면", "손상 및 비산" 글자는 적색
