# 석면조사 결과보고서

영주농협 소유 건축물 석면조사

(영주농협 부석지점)

1. 용역명 : 영주농협 소유 건축물 석면조사

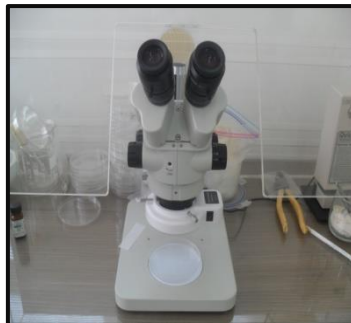
[그림 1. 입체현미경]

- 표본 제작 전에 입체현미경을 이용해 시료를 관찰한다. 시료 관찰은 일반적으로 10배 내외에서 실시하되, 미세한 섬유를 자세히 관찰하기 위해서 보다 높은 배율로 관찰할 수 있다. 입체현미경을 이용한 시료 관찰 및 표본 제작의 목적은 다음과 같다.

- 시료 중 섬유가 관찰되는지 확인하고, 검출된 섬유에 대해 각각의 모양, 색깔, 핀셋으로 취급 시 특성 관찰
- 관찰된 섬유의 특징을 통해 섬유의 종류를 잠정적으로 가정성하고 각각의 함유율을 가정량
- 표본을 확대관찰하며 제조함으로서, 시료 중 석면으로 의심되는 섬유를 결합재 또는 충전재로부터 잘 유리시키고 입자가 균일하게 분포된 표본을 제작

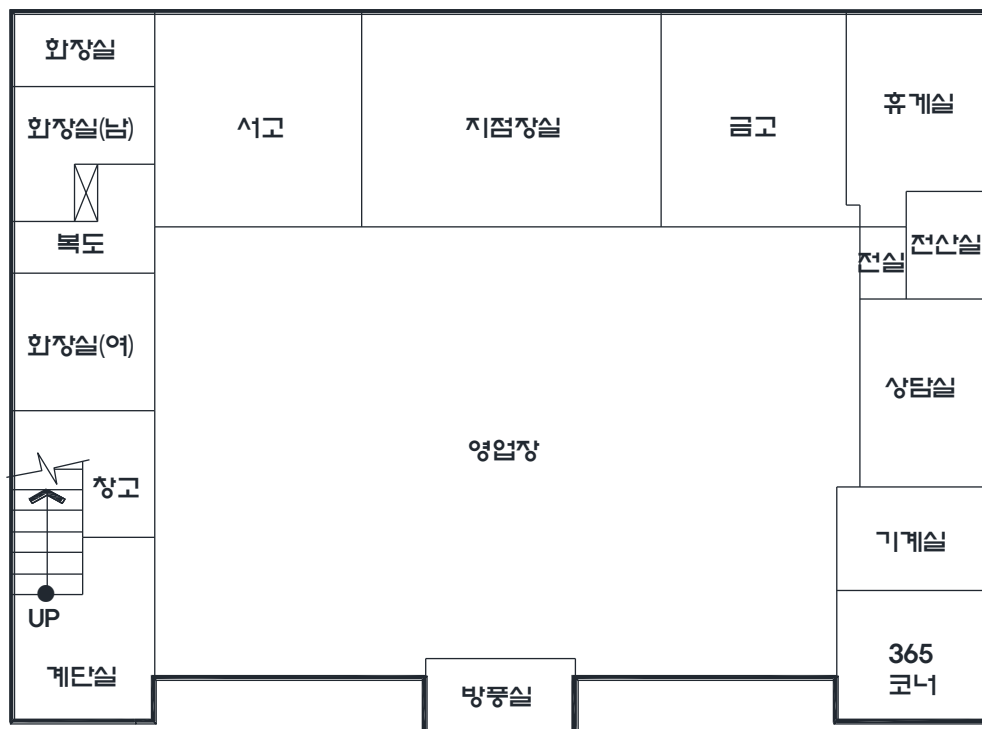
## 영주농협 부석지점 1층

| 동 명<br>(설비명) | 층 | 구분된<br>공간 수 | 기능공간명(공간수) | 연면적(㎡) |
|---|---|---|---|---|
| | 1층 | 17 | 영업장(1),방풍실(1),서고(1),지점장실(1),금고(1),휴게실(1),전실(1),전산실(1),복도(1),상담실(1),기계실(1),365코너(1),화장실(3),창고(1),계단실(1) | 386.82 |

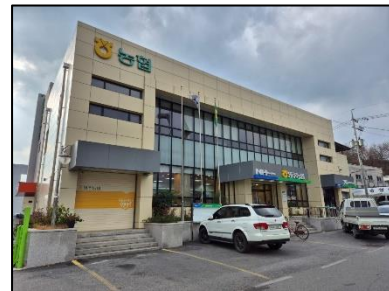
| 시료<br>번호 | 채취위치 | 시료<br>설명 | 분석<br>결과 | 비 산<br>가능성 | 현재<br>상태 | 손상 가능성 | | | | 관련사진 |
|---|---|---|---|---|---|---|---|---|---|---|
| HA01 | 2층<br>대회의실<br>천장 | 석고보드 | 불검출 | - | - | - | - | - | - | |
| HA02 | 2층<br>방송실<br>천장 | 석고텍스 | 불검출 | - | - | - | - | - | - | |
| HA03 | 1층<br>영업장<br>천장 | 마이톤 | 불검출 | - | - | - | - | - | - | |
| HA04 | 1층<br>금고<br>천장 | 천장텍스 | 불검출 | - | - | - | - | - | - | |
