# 석면조사 결과보고서

영주농업기술센터 과수시험장 석면조사

영주시 농업기술센터

2024. 11.

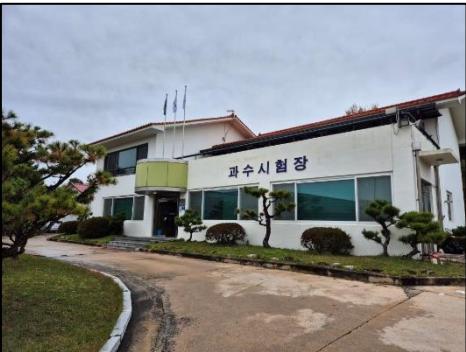
건물명 (주소)	영주시 농업기술센터 (과수시험장 사무동)
		층수(지하/지상)	0/2
		연면적(m <sup>2</sup> )	162.09
		석면함유물질 면적(m <sup>2</sup> )	272.38
		시료채취수(개)	9
		석면지도작성(장)	2
2

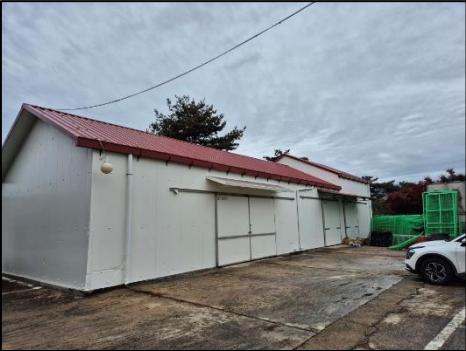
건물명 (주소)	영주시 농업기술센터 (과수시험장 창고)
		층수(지하/지상)	0/1
		연면적(m <sup>2</sup> )	196.80
		석면함유물질 면적(m <sup>2</sup> )	-
		시료채취수(개)	-
		석면지도작성(장)	1
3

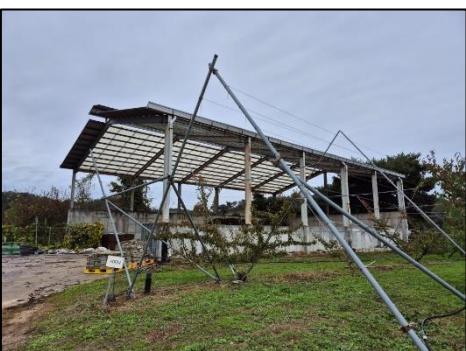
건물명 (주소)	영주시 농업기술센터 (과수시험장 퇴비사)
		층수(지하/지상)	0/1
		연면적(m <sup>2</sup> )	131.20
		석면함유물질 면적(m <sup>2</sup> )	-
		시료채취수(개)	-
		석면지도작성(장)	1
석면함유물질 총면적(m <sup>2</sup> )		272.38

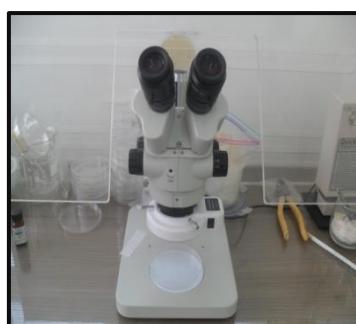
[그림 1. 입체현미경]

- 표본 제작 전에 입체현미경을 이용해 시료를 관찰한다. 시료 관찰은 일반적으로 10배 내외에서 실시하되, 미세한 섬유를 자세히 관찰하기 위해서 보다 높은 배율로 관찰할 수 있다. 입체현미경을 이용한 시료 관찰 및 표본 제작의 목적은 다음과 같다.

- 시료 중 섬유가 관찰되는지 확인하고, 검출된 섬유에 대해 각각의 모양, 색깔, 핀셋으로 취급 시 특성 관찰
- 관찰된 섬유의 특징을 통해 섬유의 종류를 잠정적으로 가정성하고 각각의 함유율을 가정량
- 표본을 확대관찰하며 제조함으로서, 시료 중 석면으로 의심되는 섬유를 결합재 또는 충전재로부터 잘 유리시키고 입자가 균일하게 분포된 표본을 제작

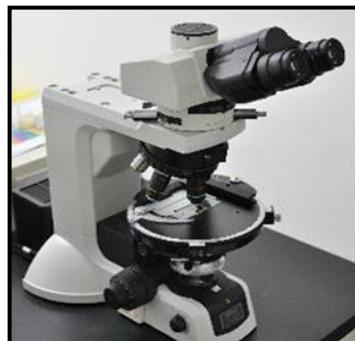
[그림 2. 편광현미경]

- 편광현미경을 사용하여 천장재, 바닥 타일재, 방음재, 보온재, 방열재 등의 건축자재, 가스켓 같은 배관자재, 브레이크 라이닝 등의 산업용 고형 석면자재를 분석하게 됩니다. 편광현미경은 석면 관찰을 위해서 1.550, 1.680, 1.605의 굴절시약을 시료에 도포하고 현미경 커버글라스를 슬라이드에 밀착시킨 후 편광을 조작하여 샘플을 보게 됩니다. 형태, 색깔/다색성, 굴절률, 복굴절률, 소광특성 신장부호를 보고 석면 유무 및 종류를 판별 할 수 있습니다.

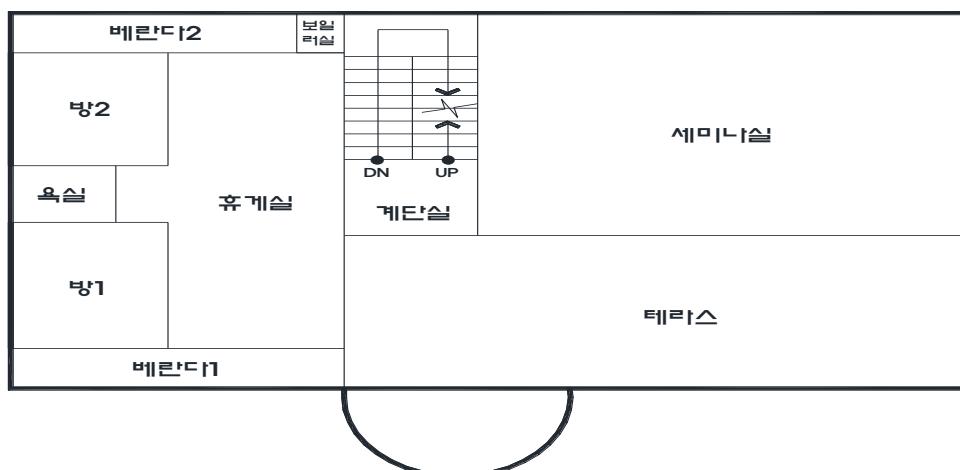
동 명 (설비명)	층	구분된 공간 수	기능공간명(공간수)	연면적( $m^2$ )
과수시험장 사무동	2층	10	방(2), 휴게실(1), 베란다(2), 테라스(1), 계단실(1), 세미나실(1), 보일러실(1), 욕실(1)	81.01
	1층	12	사무실(1), 문서고(1), 보일러실(1), 복도(1), 화장실(2), 툴(1), 방풍실(1), 실험실(2), 휴게실(1), 비품실(1)	81.08
	소 계

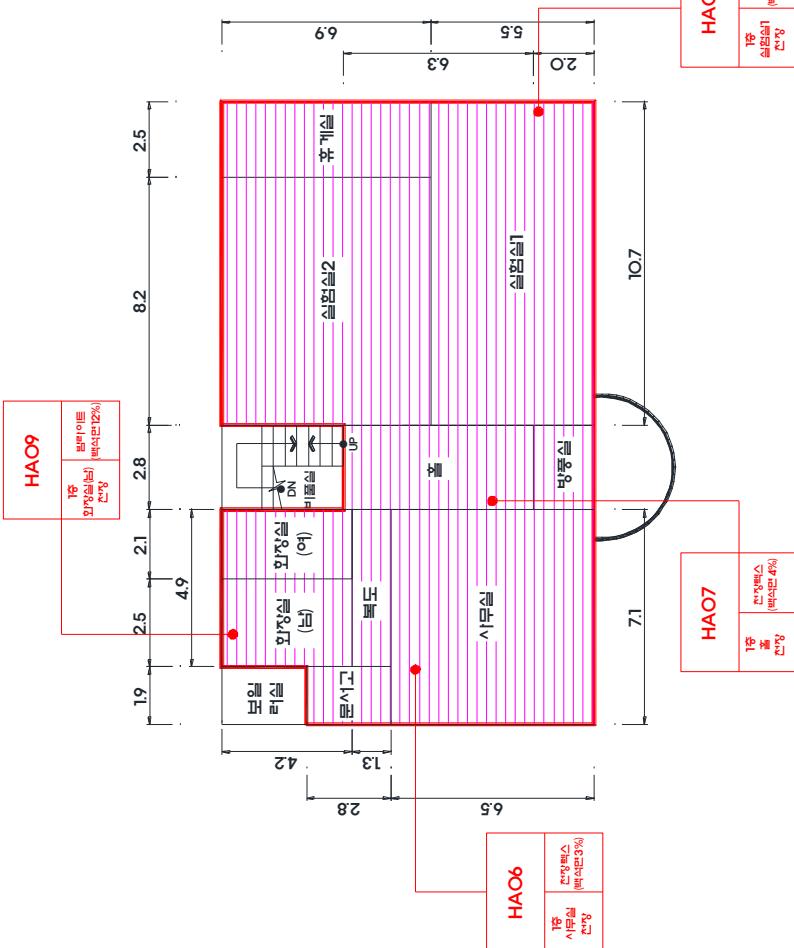
고수&협장 &무동 1층

보정실(여) : 2.1X4.2 = 8.82 m<sup>2</sup>  
면적 : 233.08 m<sup>2</sup>

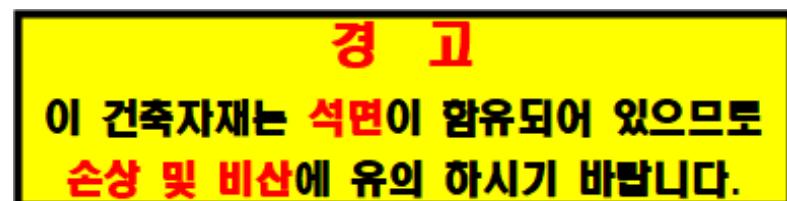
<석면건축자재 경고 표시>

주) 1. 크기는 가로 14.5센티미터, 세로 4센티미터 이상

2. 글자는 노랑 바탕에 흑색, 다만 "경고", "석면", "손상 및 비산" 글자는 적색

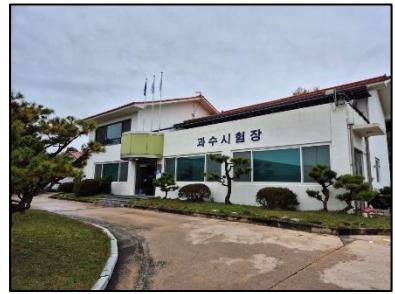
3) 건물명 : 과수시험장 사무동

시료 번호	채취위치	시료 설명	분석 결과	비 산 가능성	현재 상태	손상 가능성				관련사진
						접근성	진동	공기	평가	
HA01	2층 계단실 천장	천장텍스	백석면 4% 검출	NF	G	M	L	L	M	
HA02	2층 베란다1 천장	천장텍스	백석면 5% 검출	NF	G	M	L	L	M	
HA03	2층 베란다2 천장	천장텍스	백석면 5% 검출	NF	G	M	L	L	M	
HA04	2층 욕실 천장	밤라이트	백석면 11% 검출	NF	G	M	L	L	M	
HA05	2층 세미나실 천장	석고보드	불검출	-	-	-	-	-	-	
HA06	1층 사무실 천장	천장텍스	백석면 3% 검출	NF	G	M	L	L	M	
HA07	1층 홀 천장	천장텍스	백석면 4% 검출	NF	G	M	L	L	M	
HA08	1층 실험실1 천장	천장텍스	백석면 4% 검출	NF	G	M	L	L	M

시료 번호	채취위치	시료 설명	분석 결과	비 산 가능성	현재 상태	손상 가능성				관련사진
						접근성	진동	공기	평가	
HA09	1층 화장실(남) 천장	밤라이트	백석면 12% 검출	NF	G	M	L	L	M

▶ 석면이 함유된 자재 및 건축물을 해체•제거하려는 자는 고용노동부지정 석면해체 제거업자를 통하여 작업[산업안전보건법 제123조의1 의거]하시기 바라며, 작업 시 근로자 및 주변 시민들의 석면 노출을 방지하기 위하여 반드시 석면 제조•사용 작업 및 제거 작업의 조치 기준 [산업안전보건기준에관한 규칙 3편 2장6절]에 준수하여 작업에 임하여 주시기 바랍니다. 또한 건물의 철거작업 중 **석면 함유가 의심되는 물질이 추가로 발견되는 경우 공사를 중단**하시고 반드시 전문가의 조사와 분석 과정을 통하여 이를 증명하시기 바랍니다.
