# 석면조사 결과보고서

영주농협 소유 건축물 석면조사

(영주농협 부석농산물공판장1호)

2024. 12.

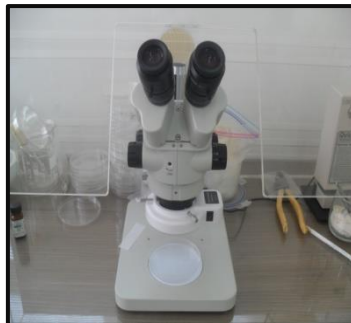
[그림 1. 입체현미경]

#### 1-2 입체현미경을 이용한 시료 관찰 및 표본 제작

- 표본 제작 전에 입체현미경을 이용해 시료를 관찰한다. 시료 관찰은 일반적으로 10배 내외에서 실시하되, 미세한 섬유를 자세히 관찰하기 위해서 보다 높은 배율로 관찰할 수 있다. 입체현미경을 이용한 시료 관찰 및 표본 제작의 목적은 다음과 같다.

- 시료 중 섬유가 관찰되는지 확인하고, 검출된 섬유에 대해 각각의 모양, 색깔, 핀셋으로 취급 시 특성 관찰
- 관찰된 섬유의 특징을 통해 섬유의 종류를 잠정적으로 가정성하고 각각의 함유율을 가정량
- 표본을 확대관찰하며 제조함으로서, 시료 중 석면으로 의심되는 섬유를 결합재 또는 충전재로부터 잘 유리시키고 입자가 균일하게 분포된 표본을 제작

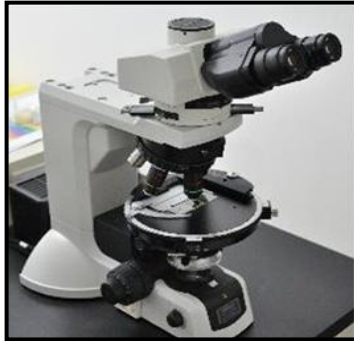
[그림 2. 편광현미경]

### 1-3 편광현미경(PLM: Polarized Light Microscopy)

- 편광현미경을 사용하여 천장재, 바닥 타일재, 방음재, 보온재, 방열재 등의 건축자재, 개스킷 같은 배관자재, 브레이크 라이닝 등의 산업용 고형 석면자재를 분석하게 됩니다. 편광현미경은 석면 관찰을 위해서 1.550, 1.680, 1.605의 굴절시약을 시료에 도포하고 현미경 커버글라스를 슬라이드에 밀착시킨 후 편광을 조작하여 샘플을 보게 됩니다. 형태, 색깔/다색성, 굴절을, 복굴절을, 소광특성 신장부호를 보고 석면 유무 및 종류를 판별 할 수 있습니다.

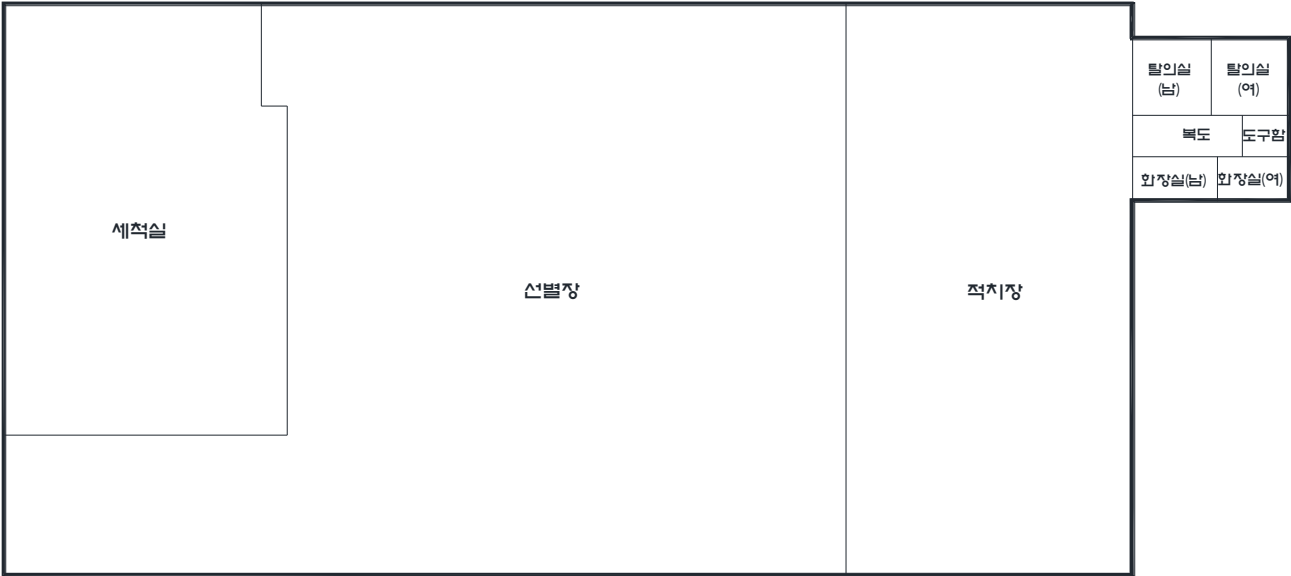
나. 동(설비) 배치도(구조도)

영주농협 부석농산물공판장(1호)
